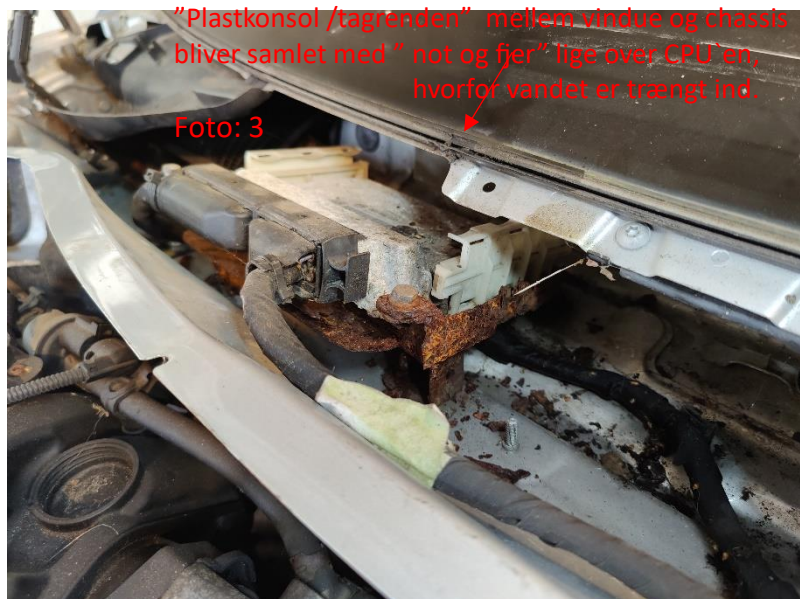
Foto: 3

Benene på selve stikkene ser umiddelbart fine ud.

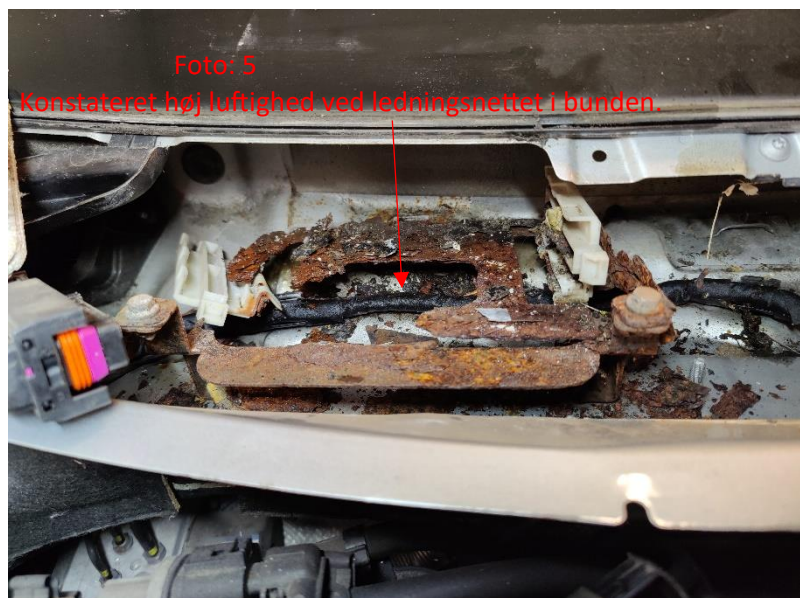
Foto: 5

Konstateret høj luftighed ved ledningsnettet i bunden.

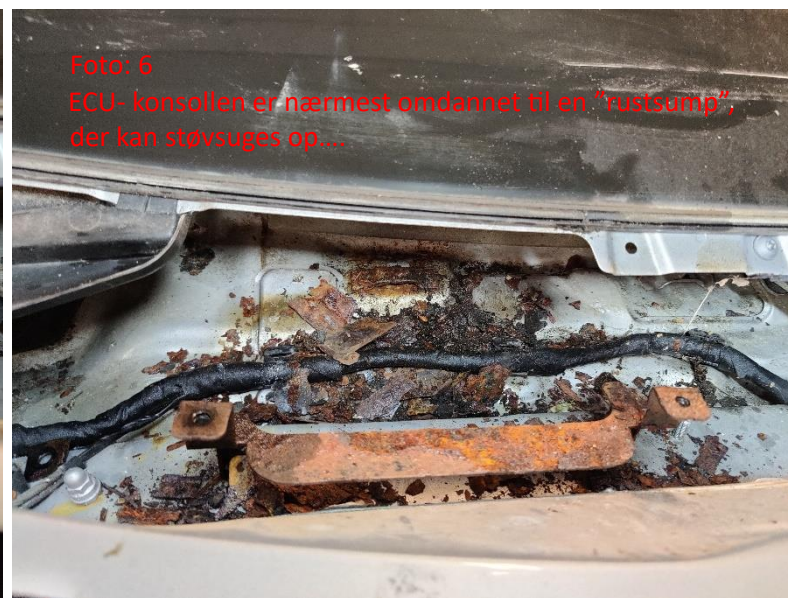
Foto: 6

ECU-konsollen er nærmest omdannet til en "rustsump", der kan støvsuges op...

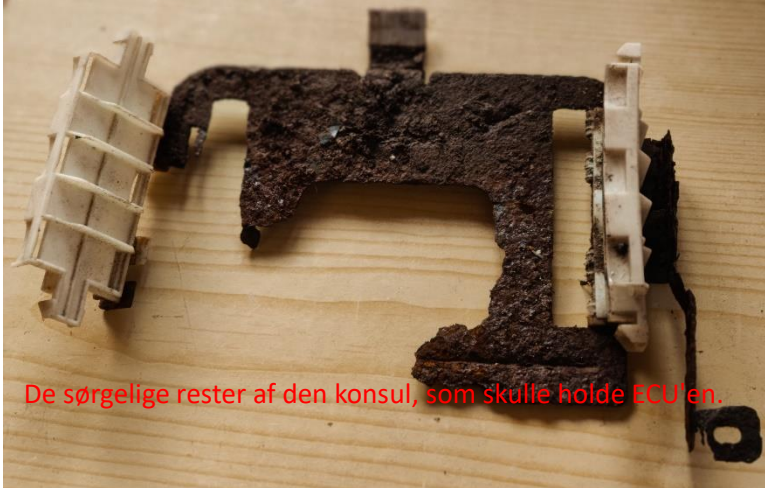
Foto: 7

De sørgelige rester af den konsol, som skulle holde ECU'en.

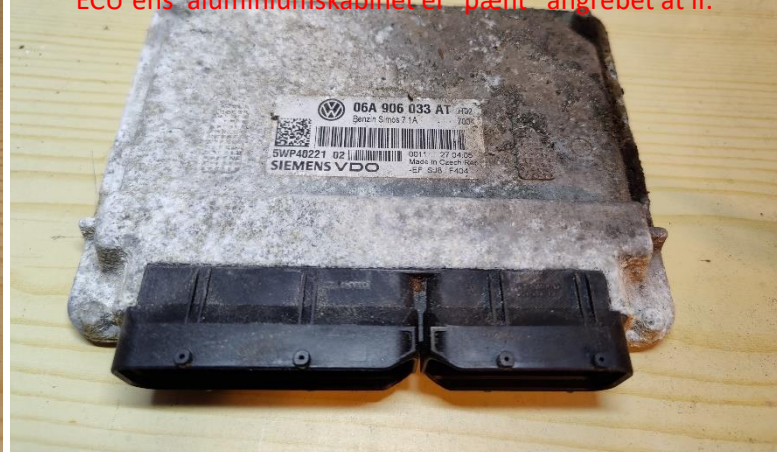
Foto: 8

ECU`ens aluminiumskabinet er "pænt" angrebet af ir.

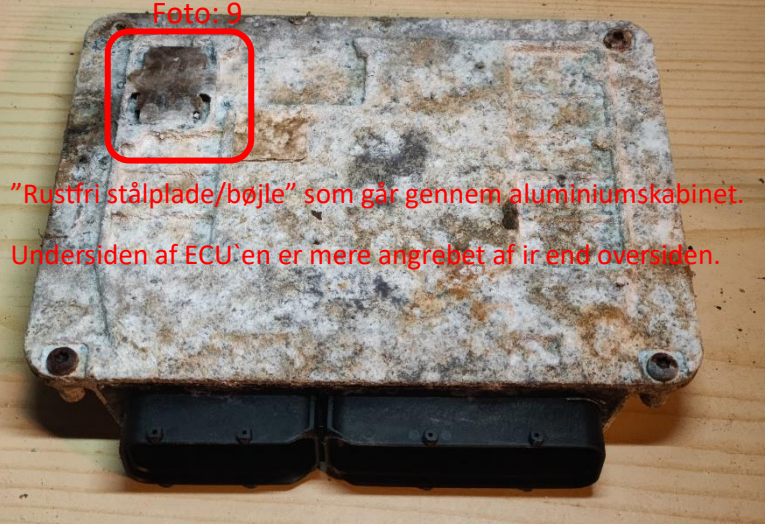
Foto: 9

"Rustfri stålplade/bøjle" som går gennem aluminiumskabinet.

Undersiden af ECU'en er mere angrebet af ir end oversiden.

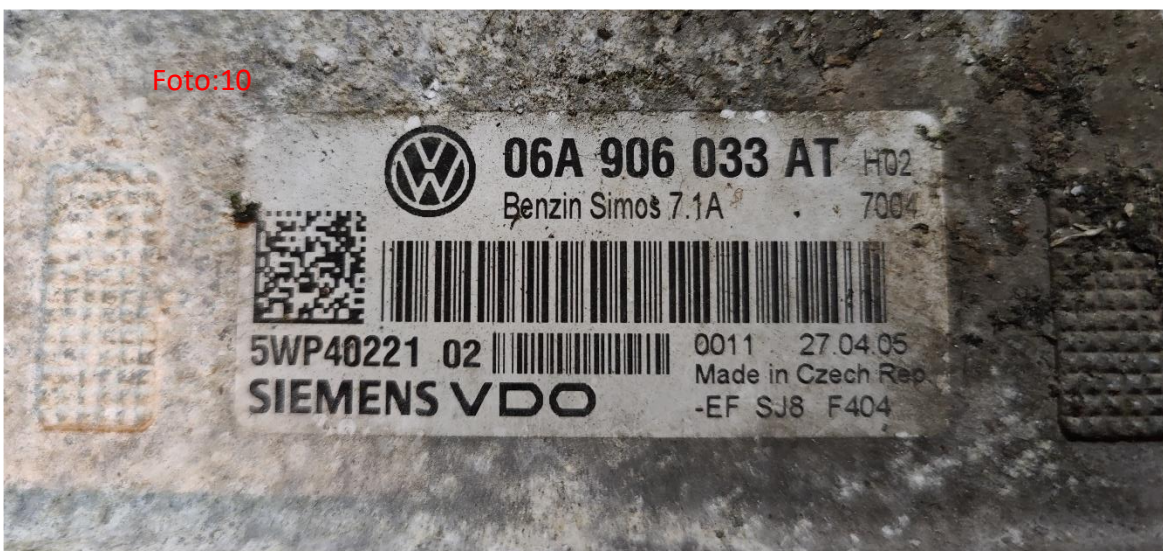
Foto:10

Styreenheden passer til en VW Passat 3C2 1.6L. – 102 HK. BSE-motorblok.
